**Volvo XC40 Recharge
Pure Electric
5dr SUV (2020 -)**

Volvo XC40 Recharge Pure Electric 5dr SUV (2020 -) – Zusätzliche Seiten

Dokument N°	Versions N°	Versions datum	Seite N°
	RDS_Volvo_XC40_Recharge_Pure_Electric-GER	01	04/2021	2 / 4

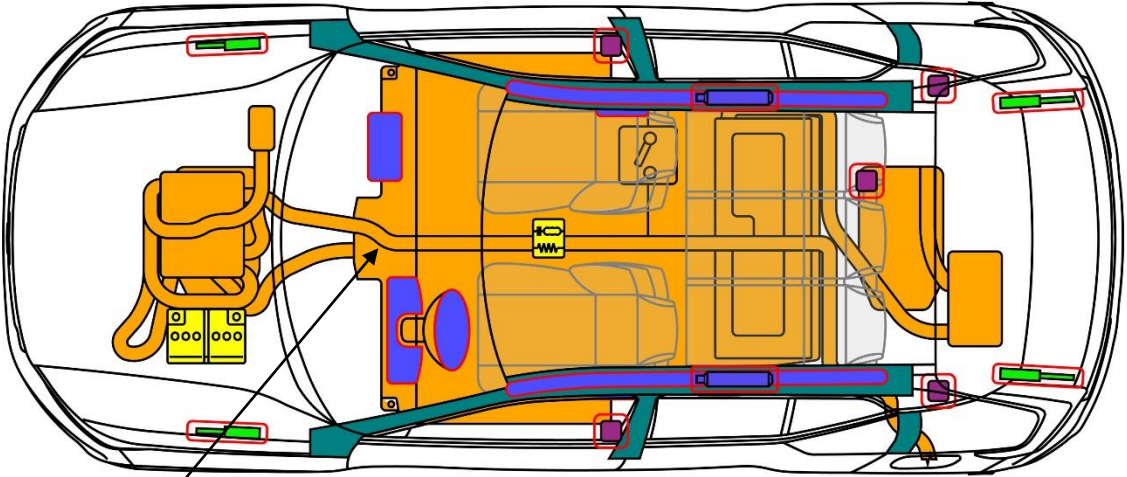
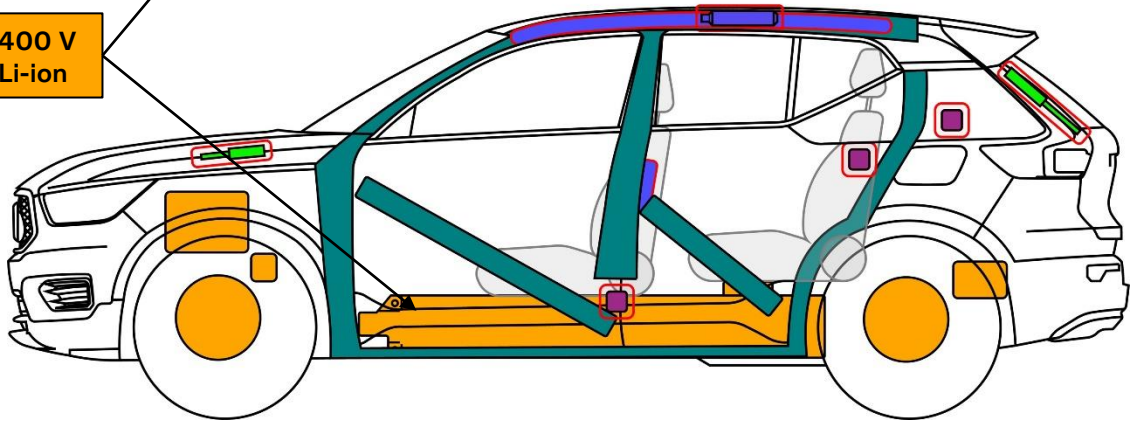
**400 V
Li-ion**

- | | | | | |

| Airbag | Gasgenerator | Gurtstraffer | SRS Steuergerät | Aktives Fußgänger-schutzsystem |
| Automatisches Überroll-Schutzsystem | Gasdruckdämpfer / vorgespannte Feder | Karosserie-Verstärkung | Bereich Bedarf besonderer Aufmerksamkeit | |
| Niedervolt-Batterie | Niedervolt-Kondensator | Treibstofftank | Gastank | Sicherheits-ventil |
| Hochspannungs-Batterie | Hochspannungs-kabel / -Komponente | Hochvolt-Trennstelle | Sicherung zur Abschaltung der Hochspannung | Hochspannungs-kondensator |

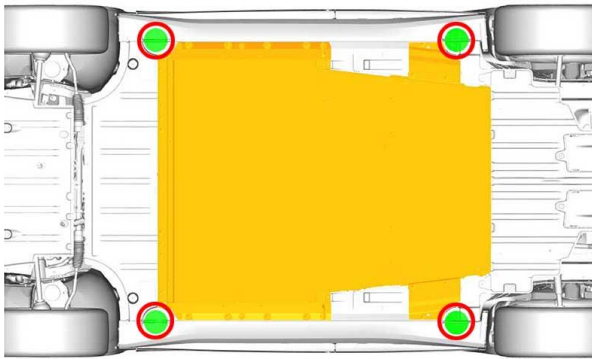
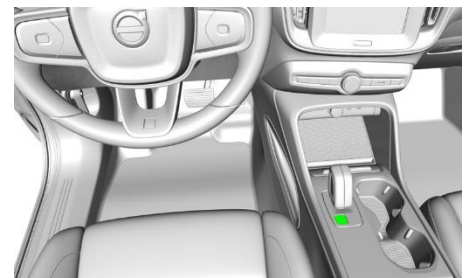
Hebepunkte:

Vorgesehene Hebepunkte;
-

Hochvoltbatterie;

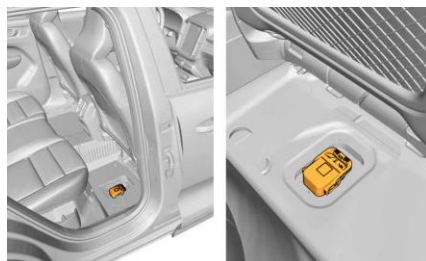
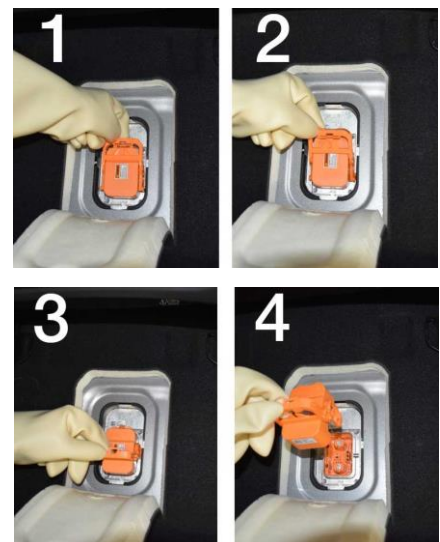
Deaktivierung des Antriebssystem, wenn 'Sicherheitsmodus Siehe Handbuch'-Leuchte nicht leuchtet

Das Antriebssystem ist deaktiviert, wenn die 'Sicherheitsmodus Siehe Handbuch'-Leuchte auf dem Armaturenbrett leuchtet.

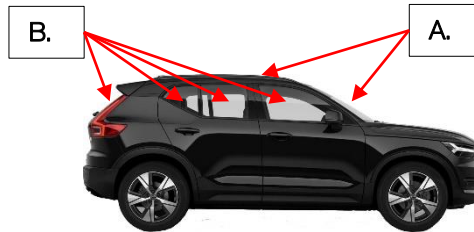
Glasarten:

- A. Verbundsicherheitsglas
- B. Einscheibensicherheitsglas

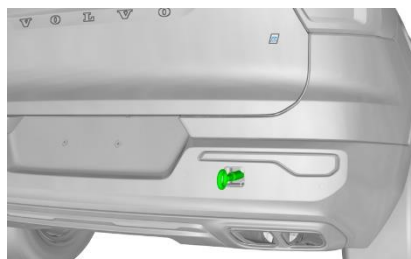
Abschlepphakens hinten

Position des Abschlepphakens
